Bergières 42 à Lausanne (VD), Rénovation d'un bâtiment administratif

# Le pari d'une rénovation moderne

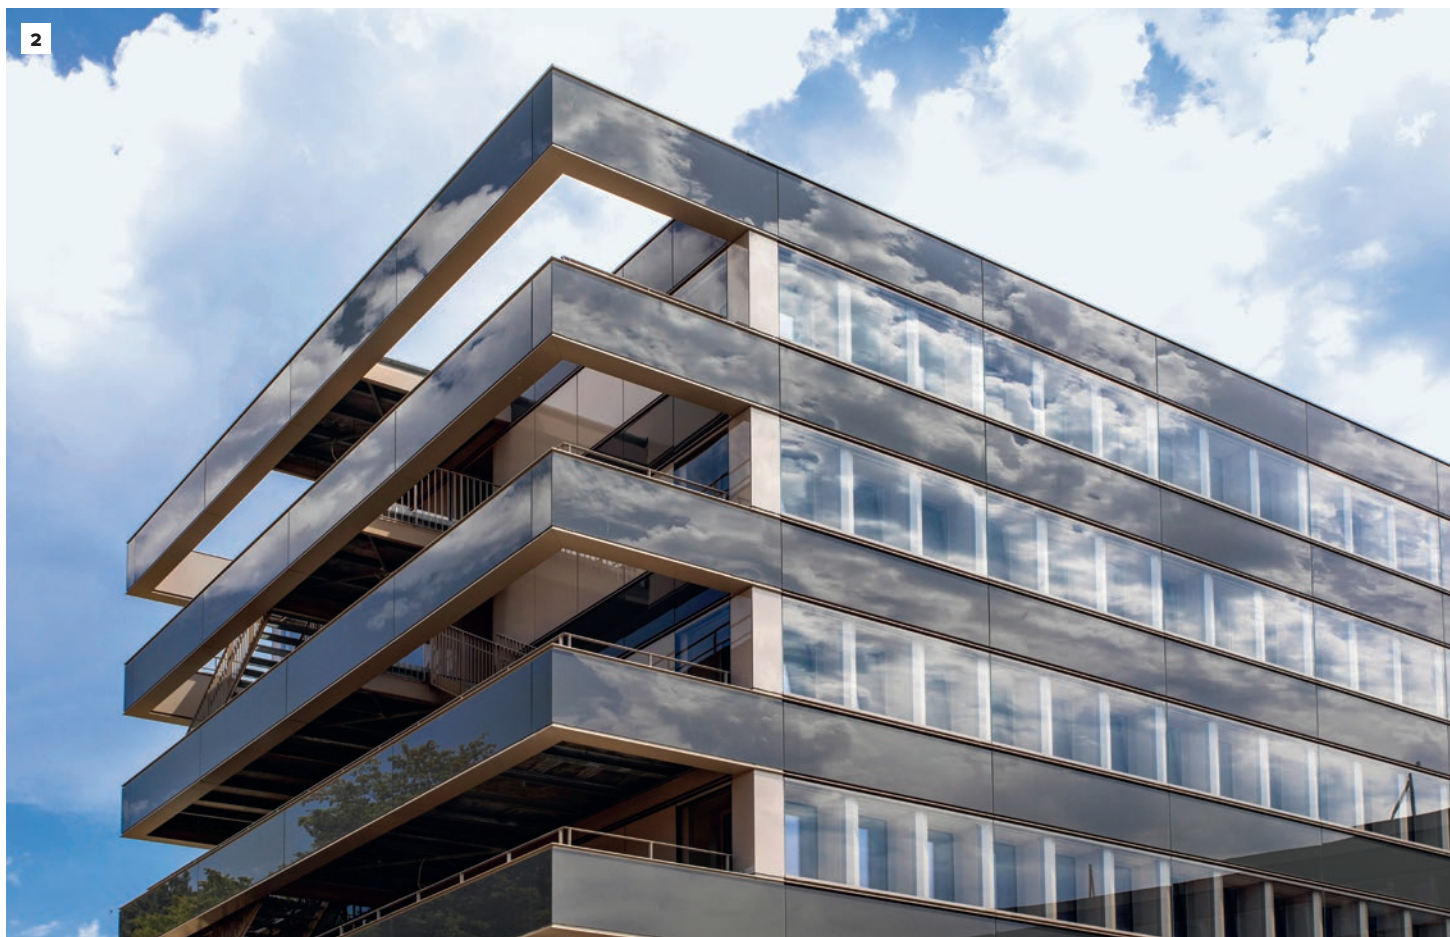
**2** Des balcons en prolongation du bâtiment amenant à la fois légèreté, transparence et robustesse à l'ensemble

Pour conclure, les escaliers de secours en béton armé, situés sur les pignons sud et ouest, ont été remplacés par des balcons et escaliers en charpente métallique entièrement revêtus de verre et tôle en aluminium. Ces balcons, dépourvus de colonnes, sont composés de poutres HEA 800 en porte-à-faux zingués à chaud, et les paliers sont disposés en quinconce pour renforcer l'effet de légèreté de l'escalier. L'habillage de la charpente a représenté l'un des défis majeurs de ce projet. En effet, il a été nécessaire de percer de nombreux trous en atelier dans le but d'accueillir les différentes sous-constructions, demandant une coordination rigoureuse entre charpentier et façadier. Le résultat étant la pièce maîtresse de cette rénovation : des balcons en prolongation du bâtiment amenant à la fois légèreté, transparence et robustesse à l'ensemble. ♦
